# הטנקים הראשונים בארץ ישראל

נספח למצגת  
"אגוז קשה:  
עזה 1917"

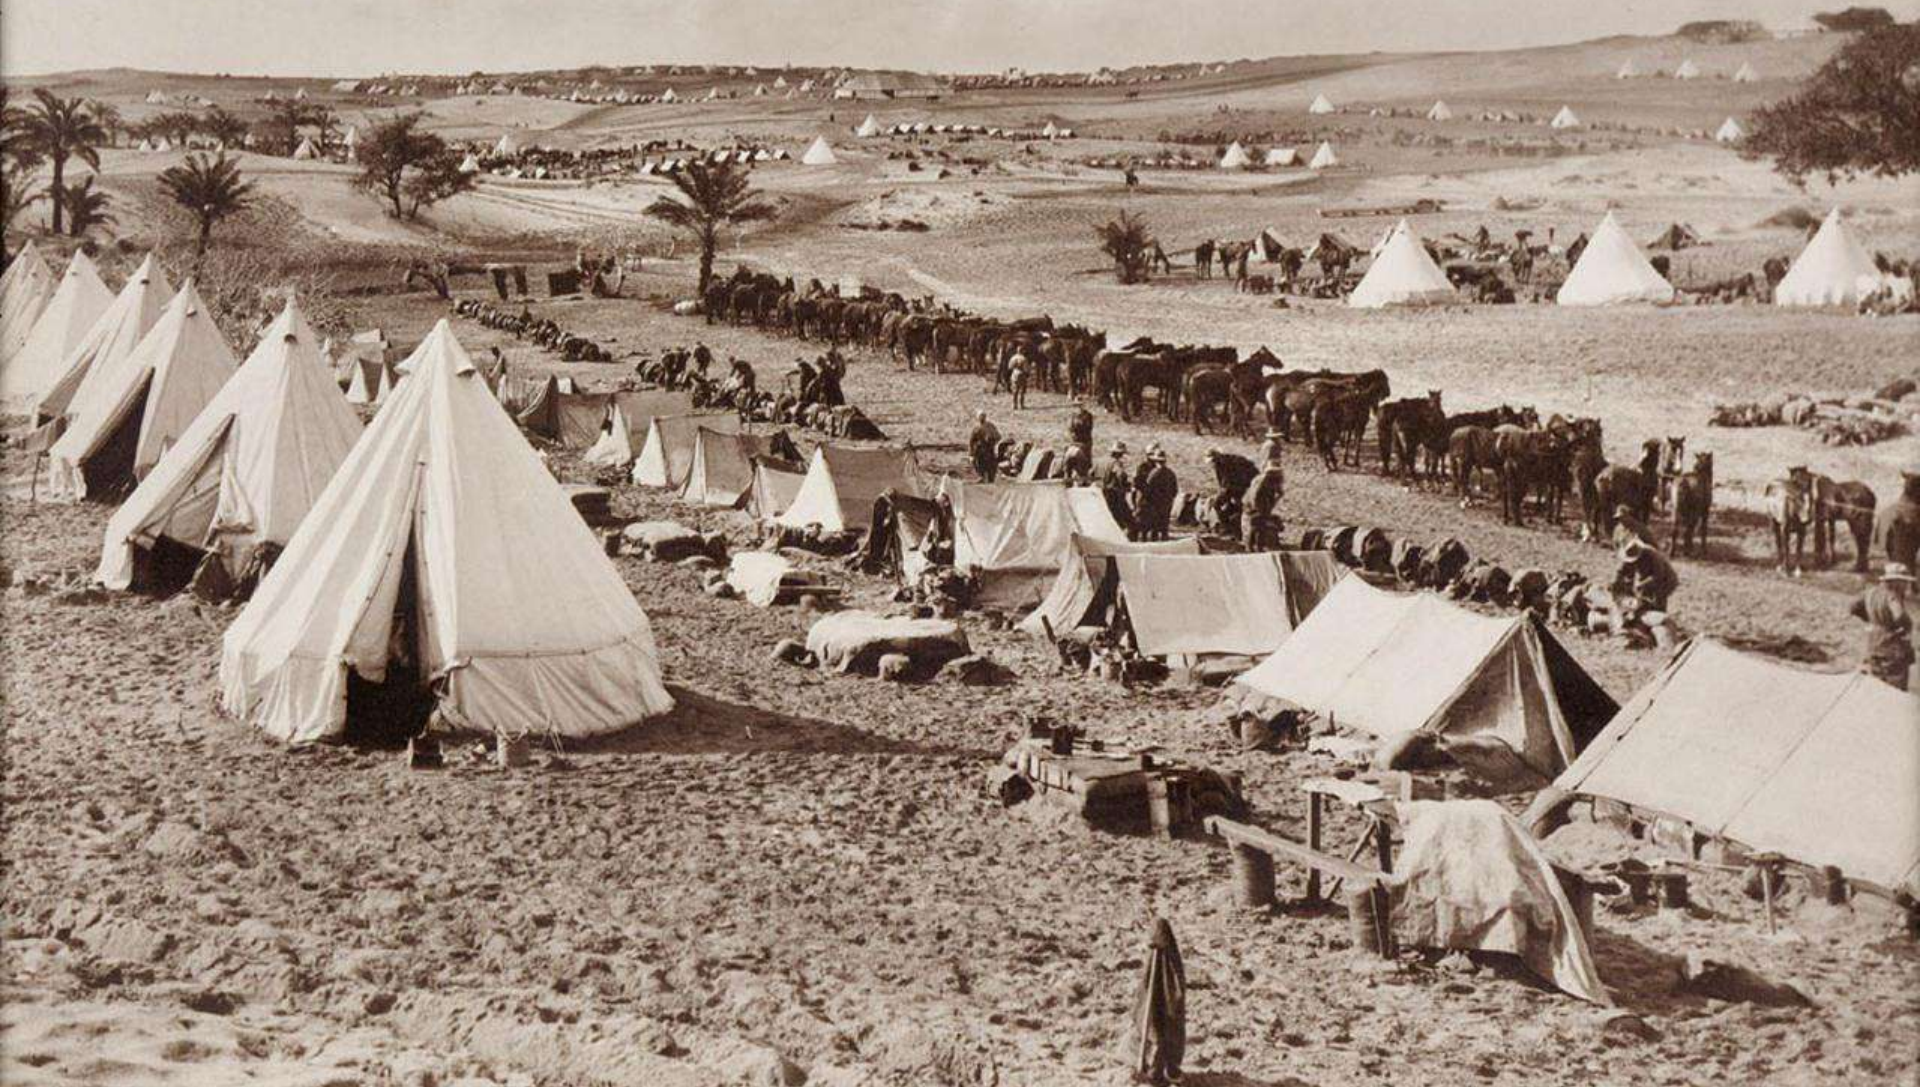
שמונת הטנקים  
חונים בשורה

חפירות מגן

שטח "חרוש"  
בזחלי הטנקים

הגעת הטנקים לחזית עזה לא נעלמה מעיני הטורקים. מטוס גרמני מטייסת 300 צילם את חניון הטנקים בדיר אל בלח כמעט מייד לאחר הגיעם והצילומים הועברו לפיקוד הגרמני-טורקי. יתר על כן: הגרמנים השתמשו בתצלומים הללו למלחמה פסיכולוגית. הם הדפיסו העתקים שלהם והשליכו אותם ממטוס על חניון הטנקים, כהודעה לשריונאים: אנו יודעים שאתם כאן ומחכים לכם בפניה...

טרקטורים ורכב  
תחזוקה אחר

חיילים במיסדר

אוהלי המיפקדה

מאהל קצינים

מאהל טוראים

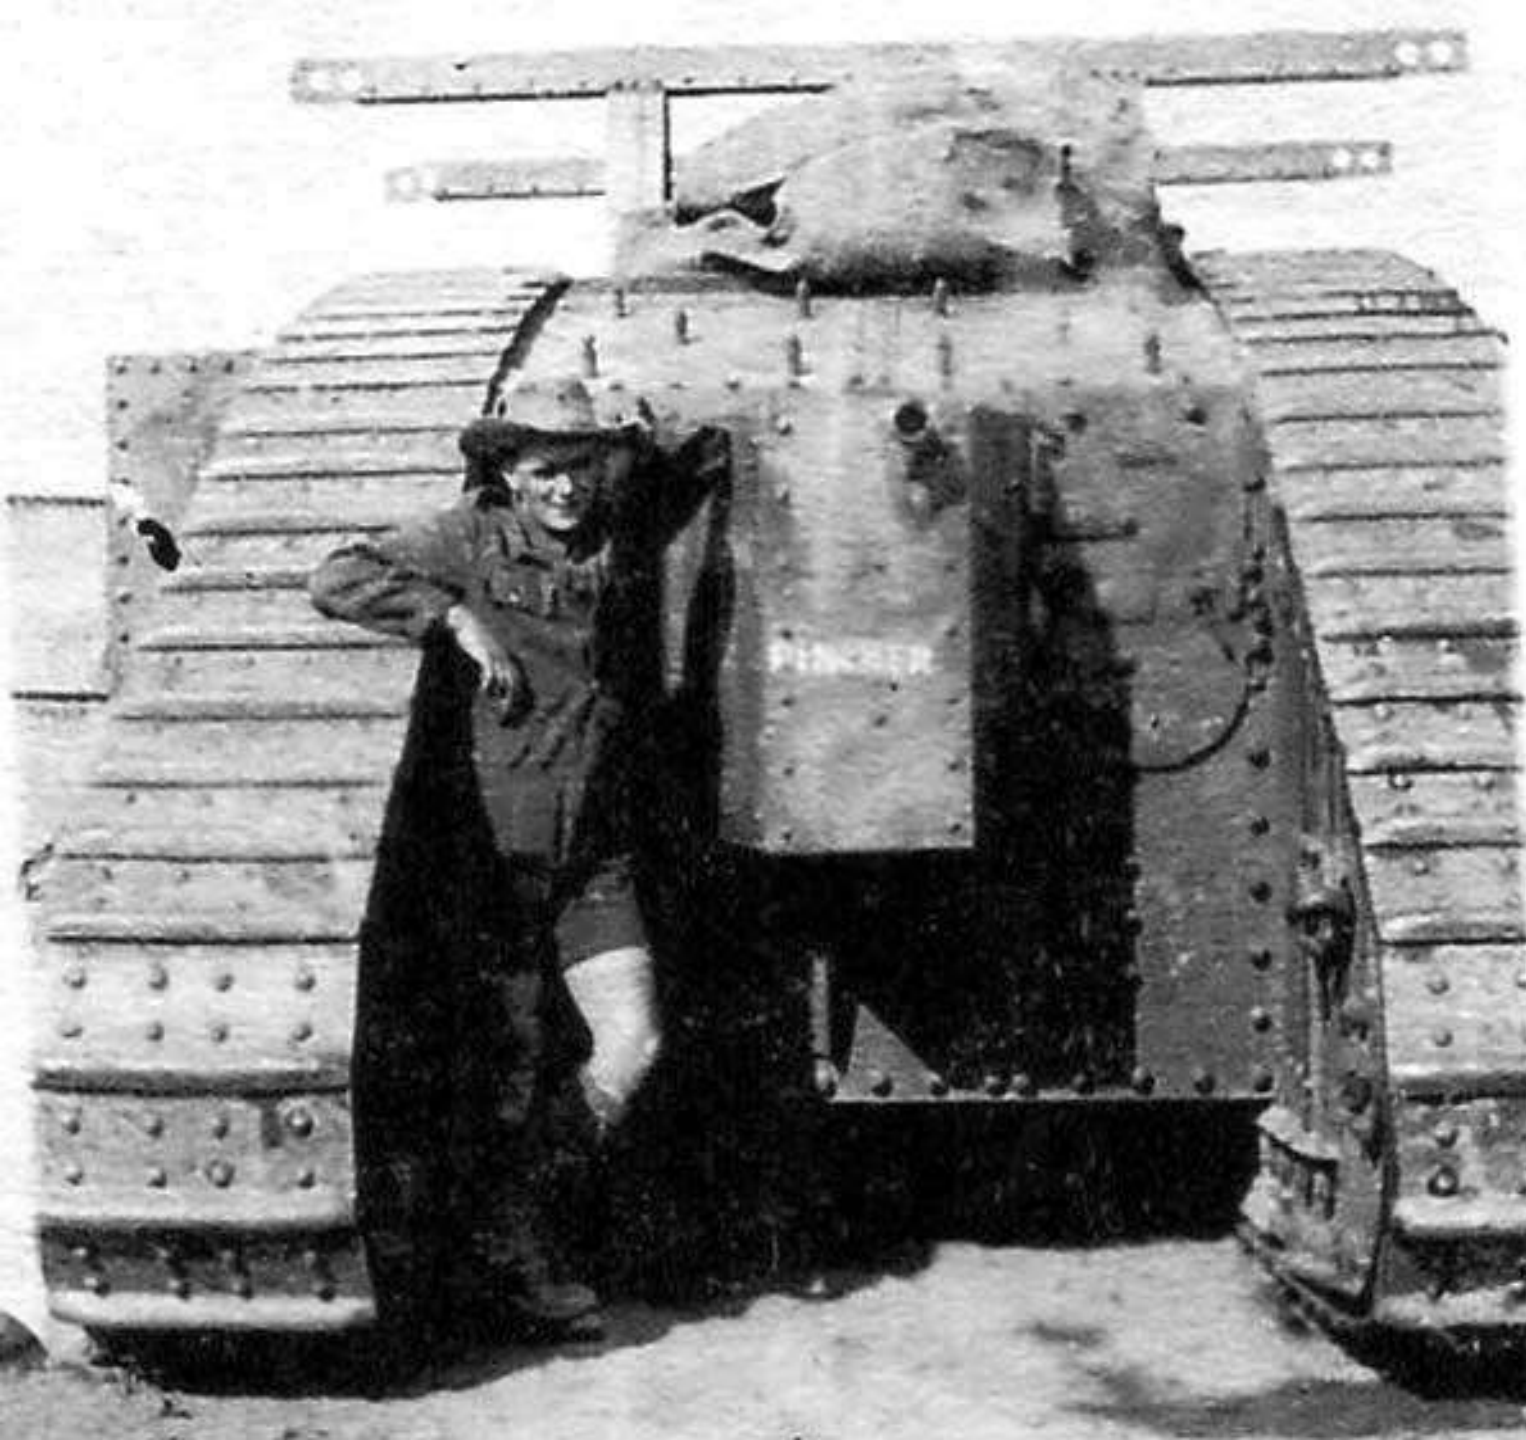
מבט מאחור על  
טנק ה"זכר"  
"פינצ'ר". השם,  
שמשמעותו "גנב",  
הועתק  
מהמשחתת בשם  
זה, שליוותה את  
האונייה  
"אוריפידס", בה  
הפליגה יחידת  
הטנקים E  
מבריטניה למצרים  
בדצמבר 1916.  
שתי קורות העץ  
הכבדות הנראות  
מעל לטנק, שימשו  
לחילוץ: כאשר  
הטנק שקע בחול  
טובעני, הונחו  
הקורות מתחת  
לזחלים ונתנו להם  
אחיזה מספקת כדי  
לצאת מהבוץ."

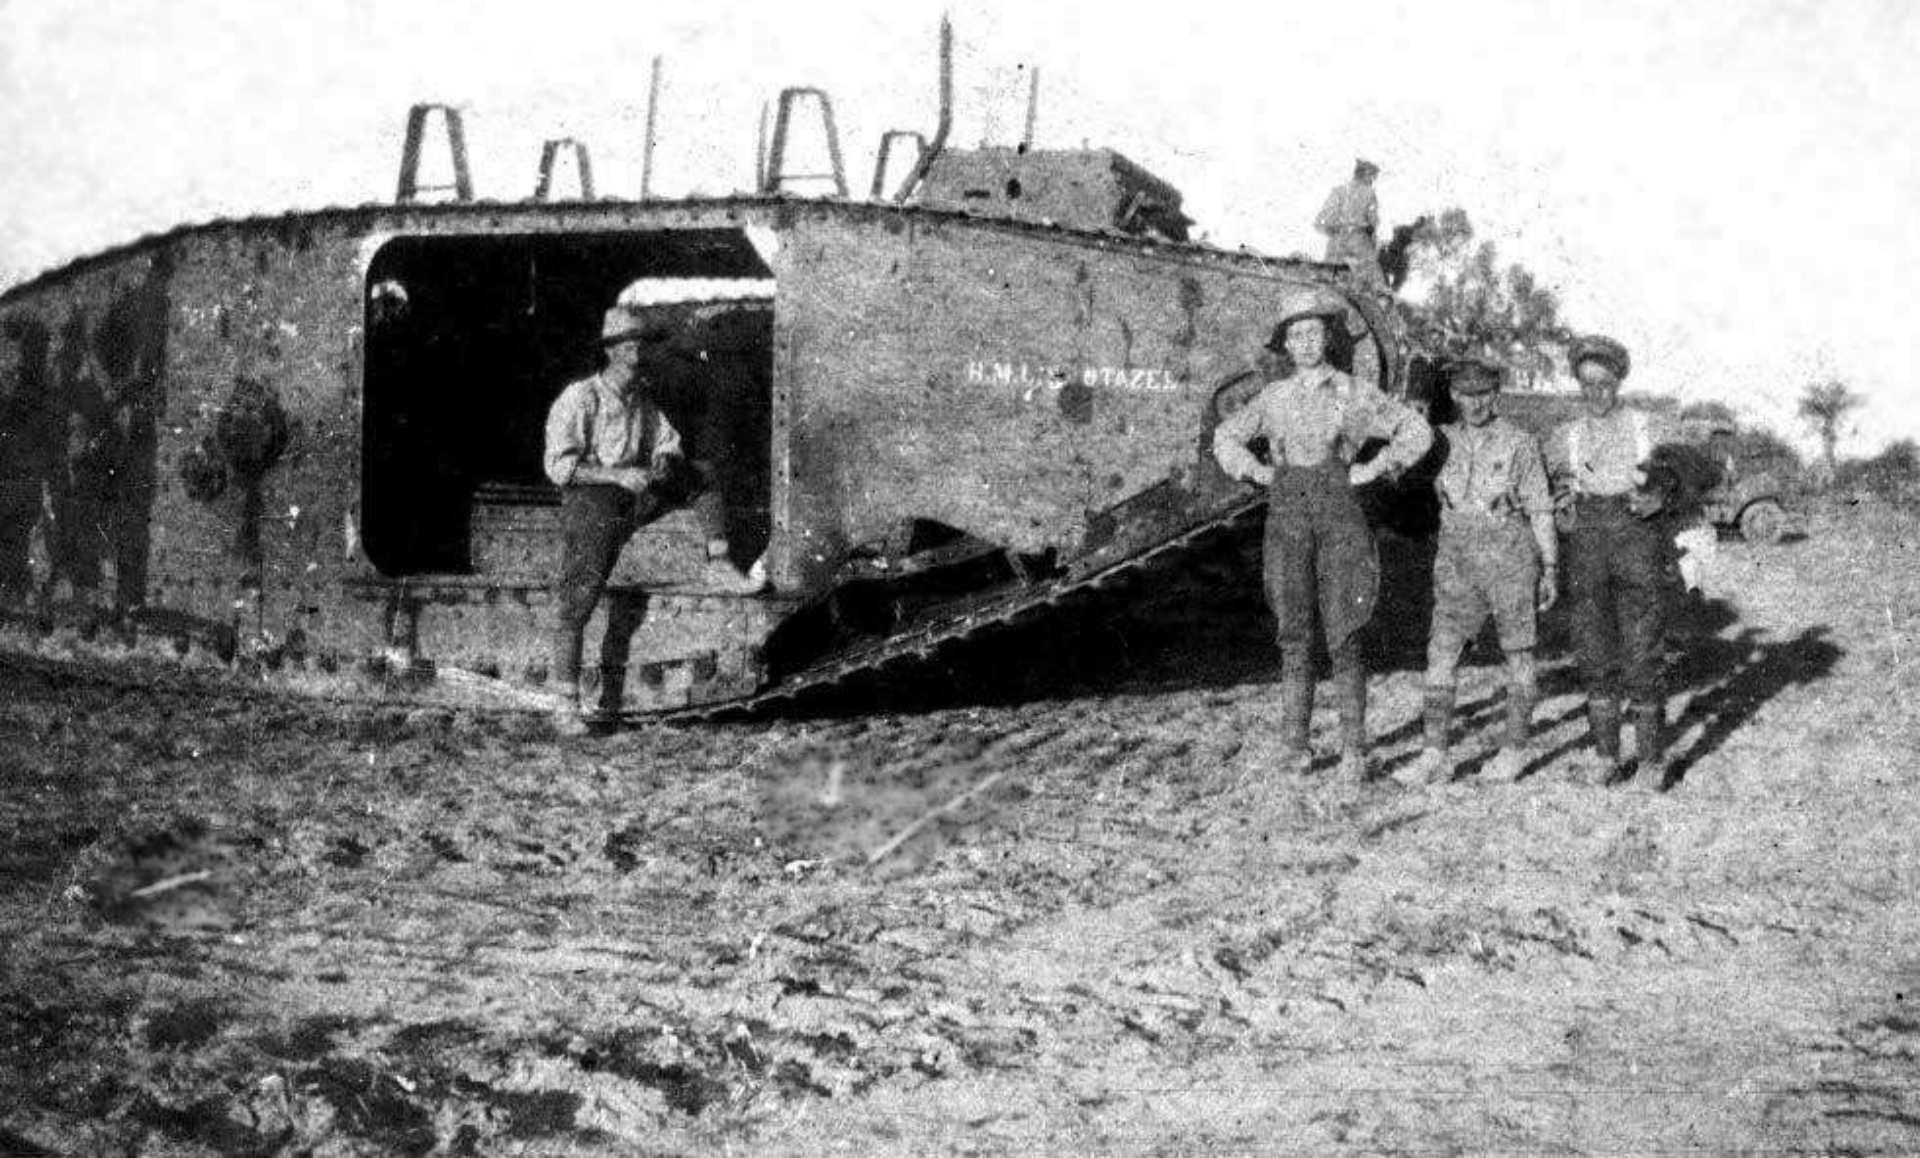
טנק ה"זכר" הרביעי של היחידה כונה בהומור OTAZEL – עגה אנגלית למילים Hot as Hell, כלומר "לוהט כגיהנום". בתצלום נראה הטנק לאחר שצריחוני התותחים פורקו ממנו, כדי לאפשר איורור טוב ולהקל על התנועה והתימרון. מובן שלקראת קרב, הורכבו הצריחונים בחזרה.

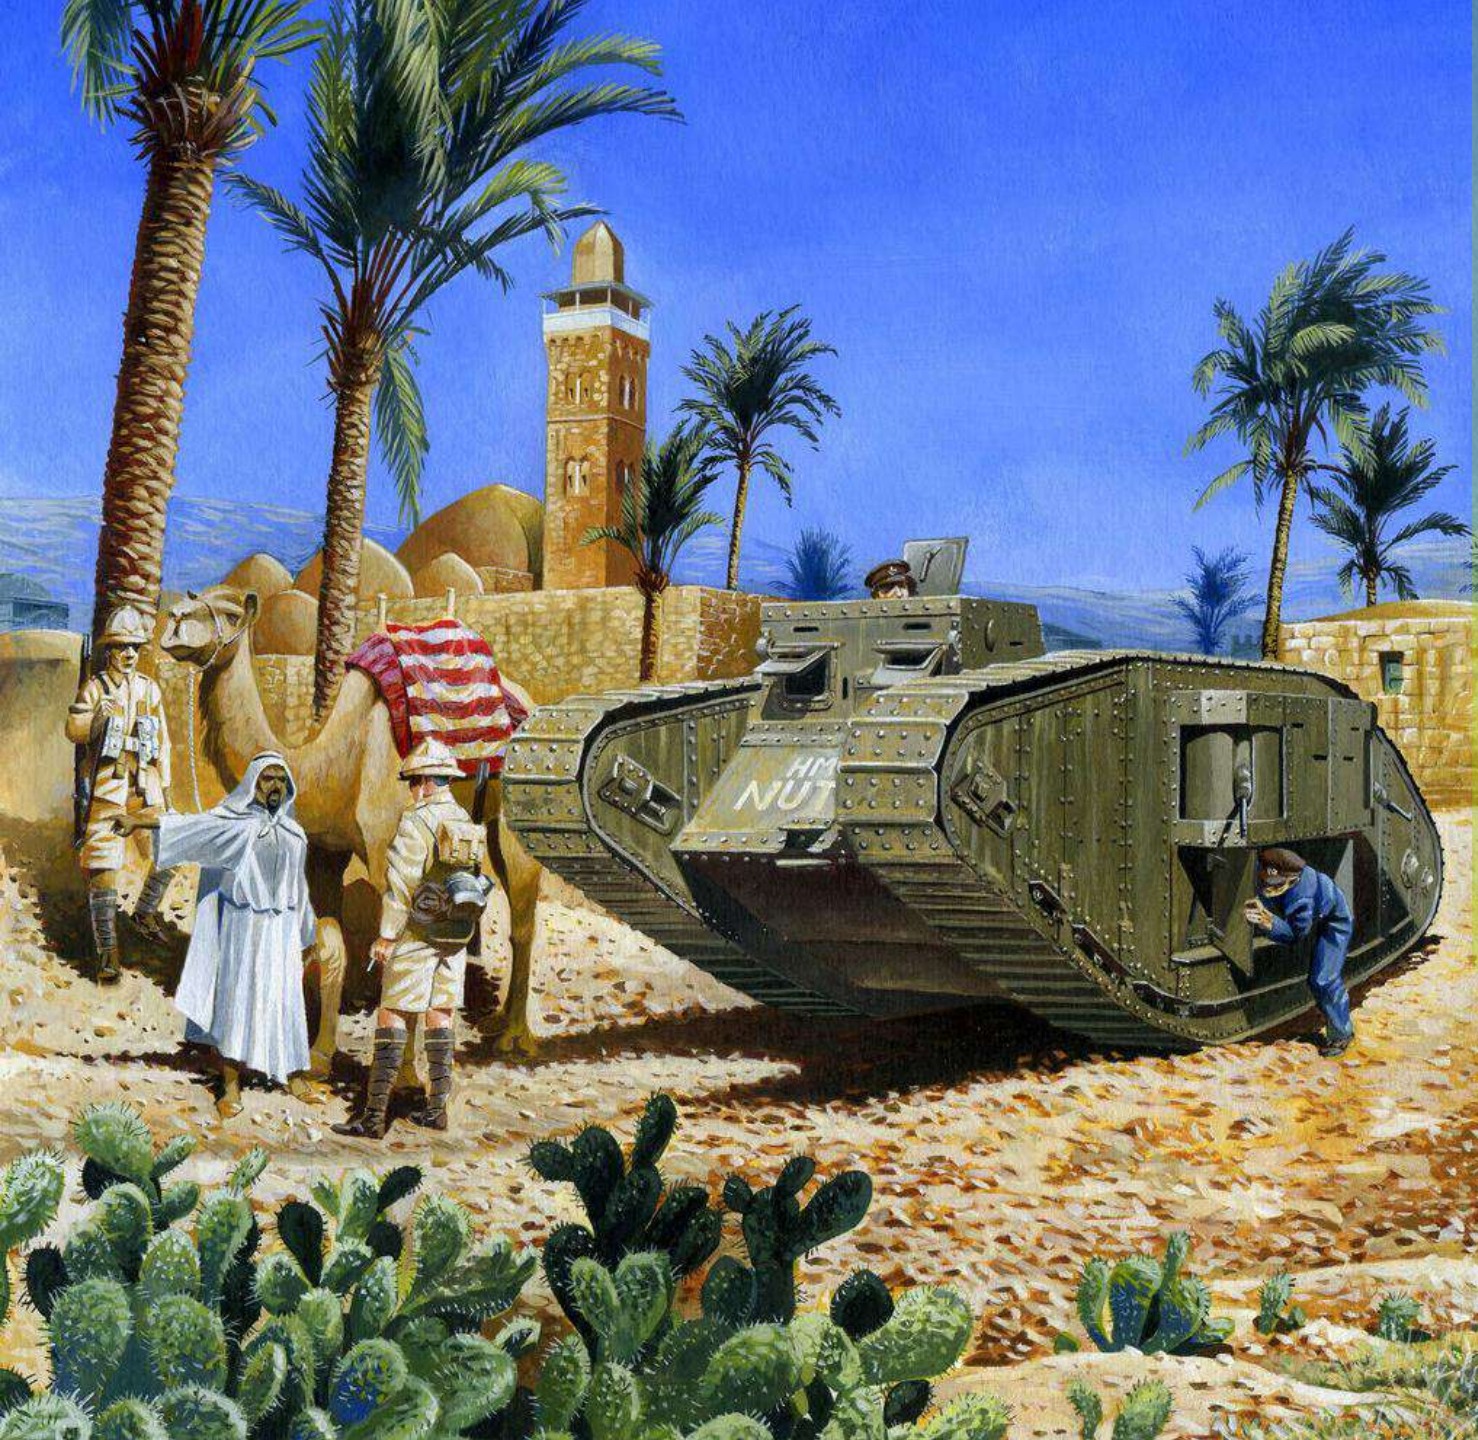
שאר הטנקים של היחידה  
היו בתצורת "נקבה":  
חימוש של ארבע מכונות  
ירייה כבדות "ויקרס"  
בצדדים ועוד מכונת יריה  
"הוצ'קיס" בחזית הטנק.  
בציור האידילי כאן נראה  
טנק "נקבה" שקיבל את  
הכינוי "נאטי", על שמו  
של מפקד היחידה,  
מייג'ור נורמן ה. נאט.  
המציאות הייתה כמובן  
הרבה יותר קשוחה מזו  
שבציור. "נאטי" לא שרד  
את הקרב הראשון שבו  
השתתף ומפקדו, לפטננט  
קאר (למטה), נהרג.

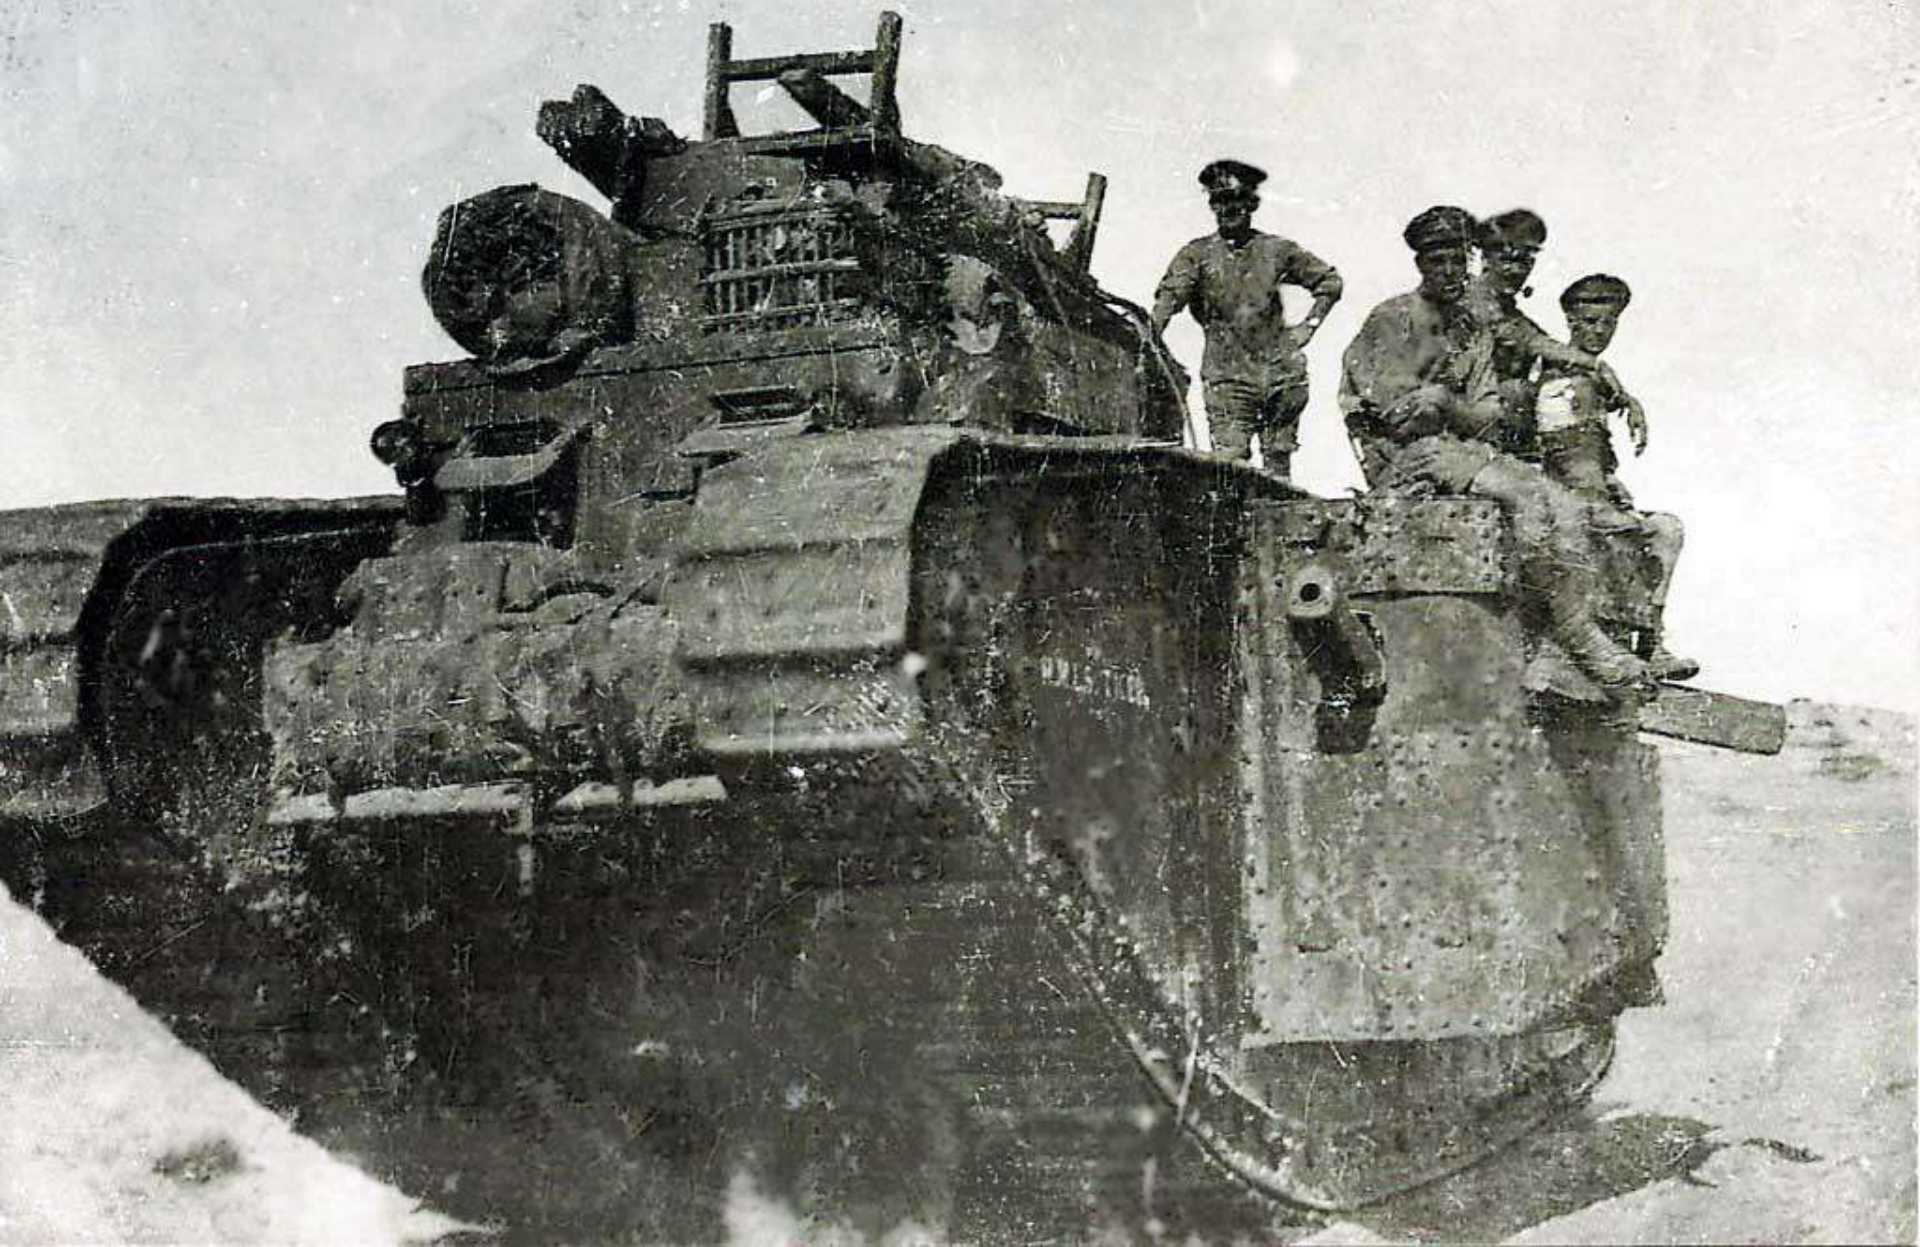
שם טנק ה"נקבה" שבתצלום הוא דווקא גברי מאוד: "טייגר". בתצלום זה נראות שתי מכונות היריה הכבדות שהותקנו מכל צד של הטנקים בתצורת חימוש זאת.

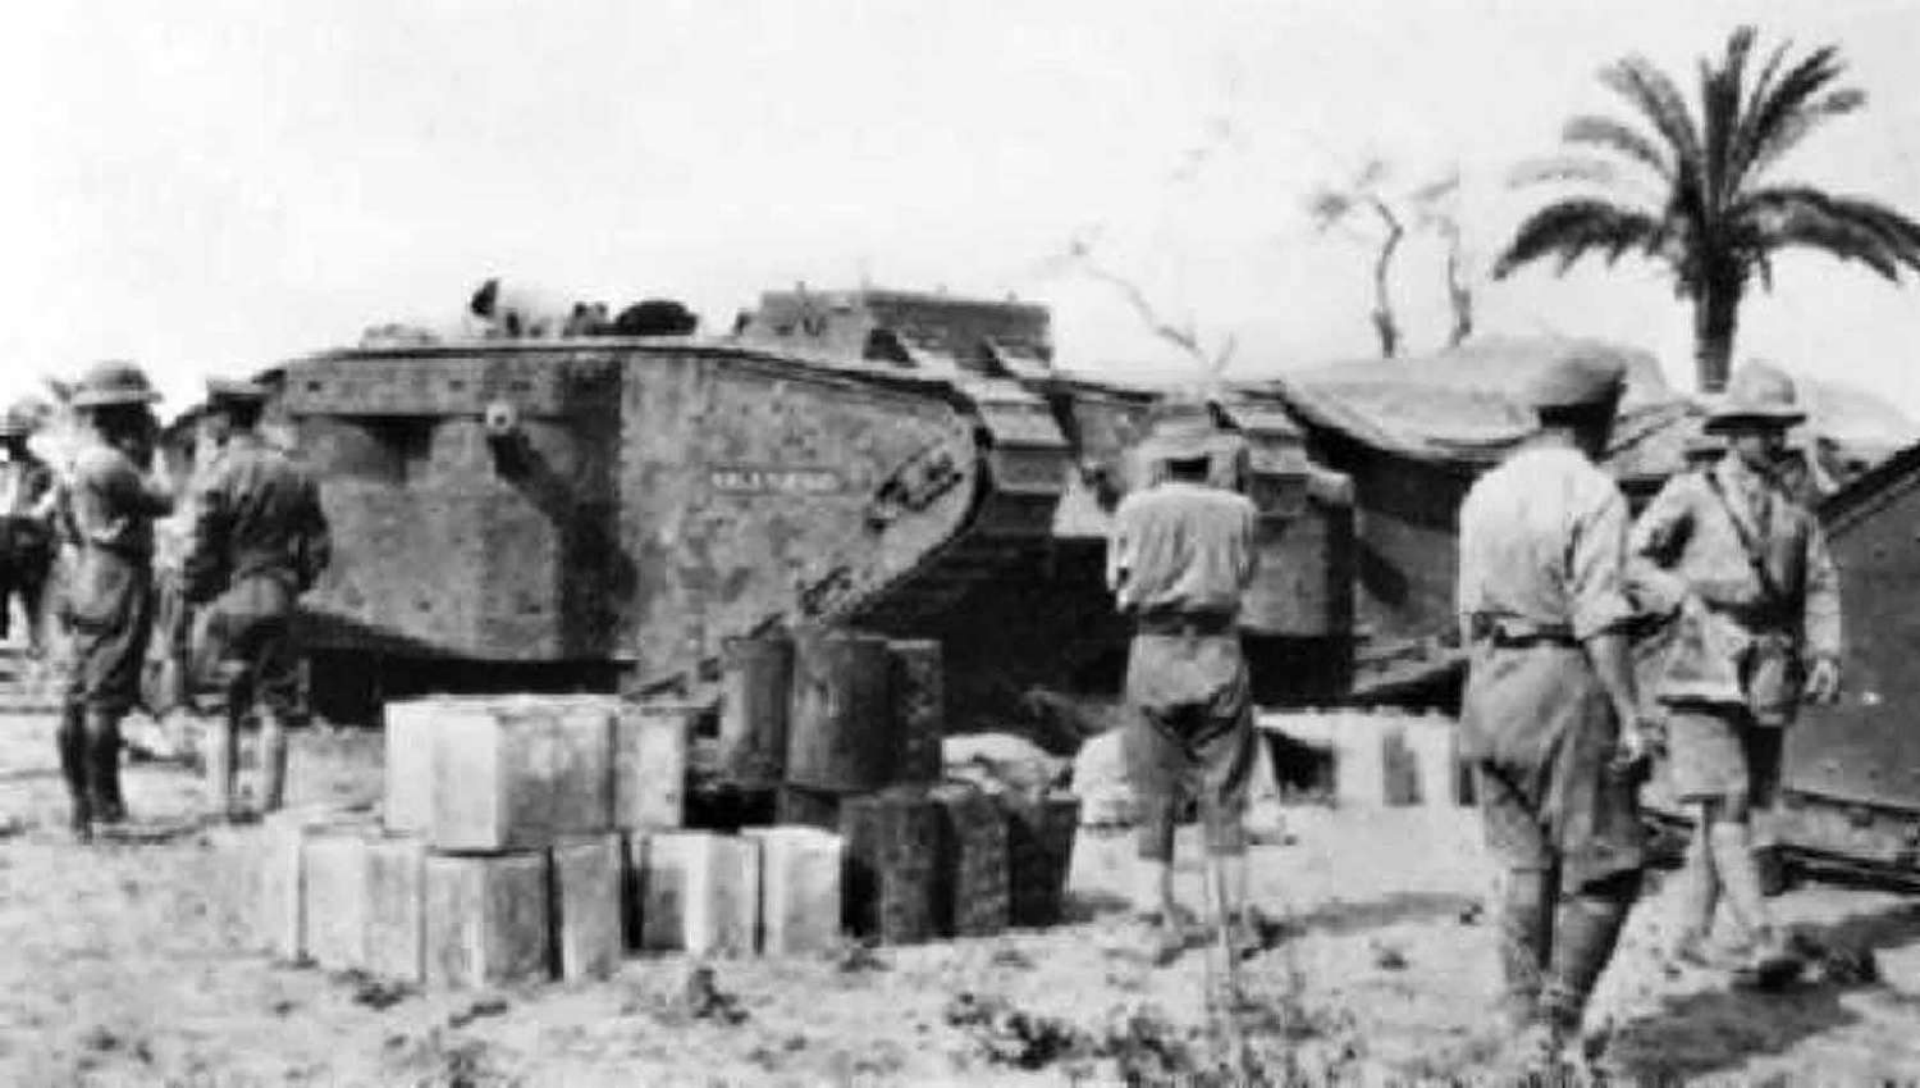
משמעות השם WAR BABY, שהוענק לטנק ה"נקבה" שבתצלום זה היא, בעגה הצבאית הבריטית של מלחמת העולם הראשונה - טירון חסר ניסיון. התצלום נעשה בעת הכנות של צוות הטנק הזה ליציאה לשטח. בין השאר נראית כאן ערימת ציוד שנועדה להטענה על הטנק ובה פחי דלק, שהוזן ידנית למיכל המותקן בחלק הקדמי של הטנק. הייתה זו אחת מנקודות התורפה המשמעותיות של הטנקים הללו, כי פגיעה בחזית הטנק, מנשק כבד יותר מרובה או מכונת ירייה, הייתה מציתה את כל הכלי.

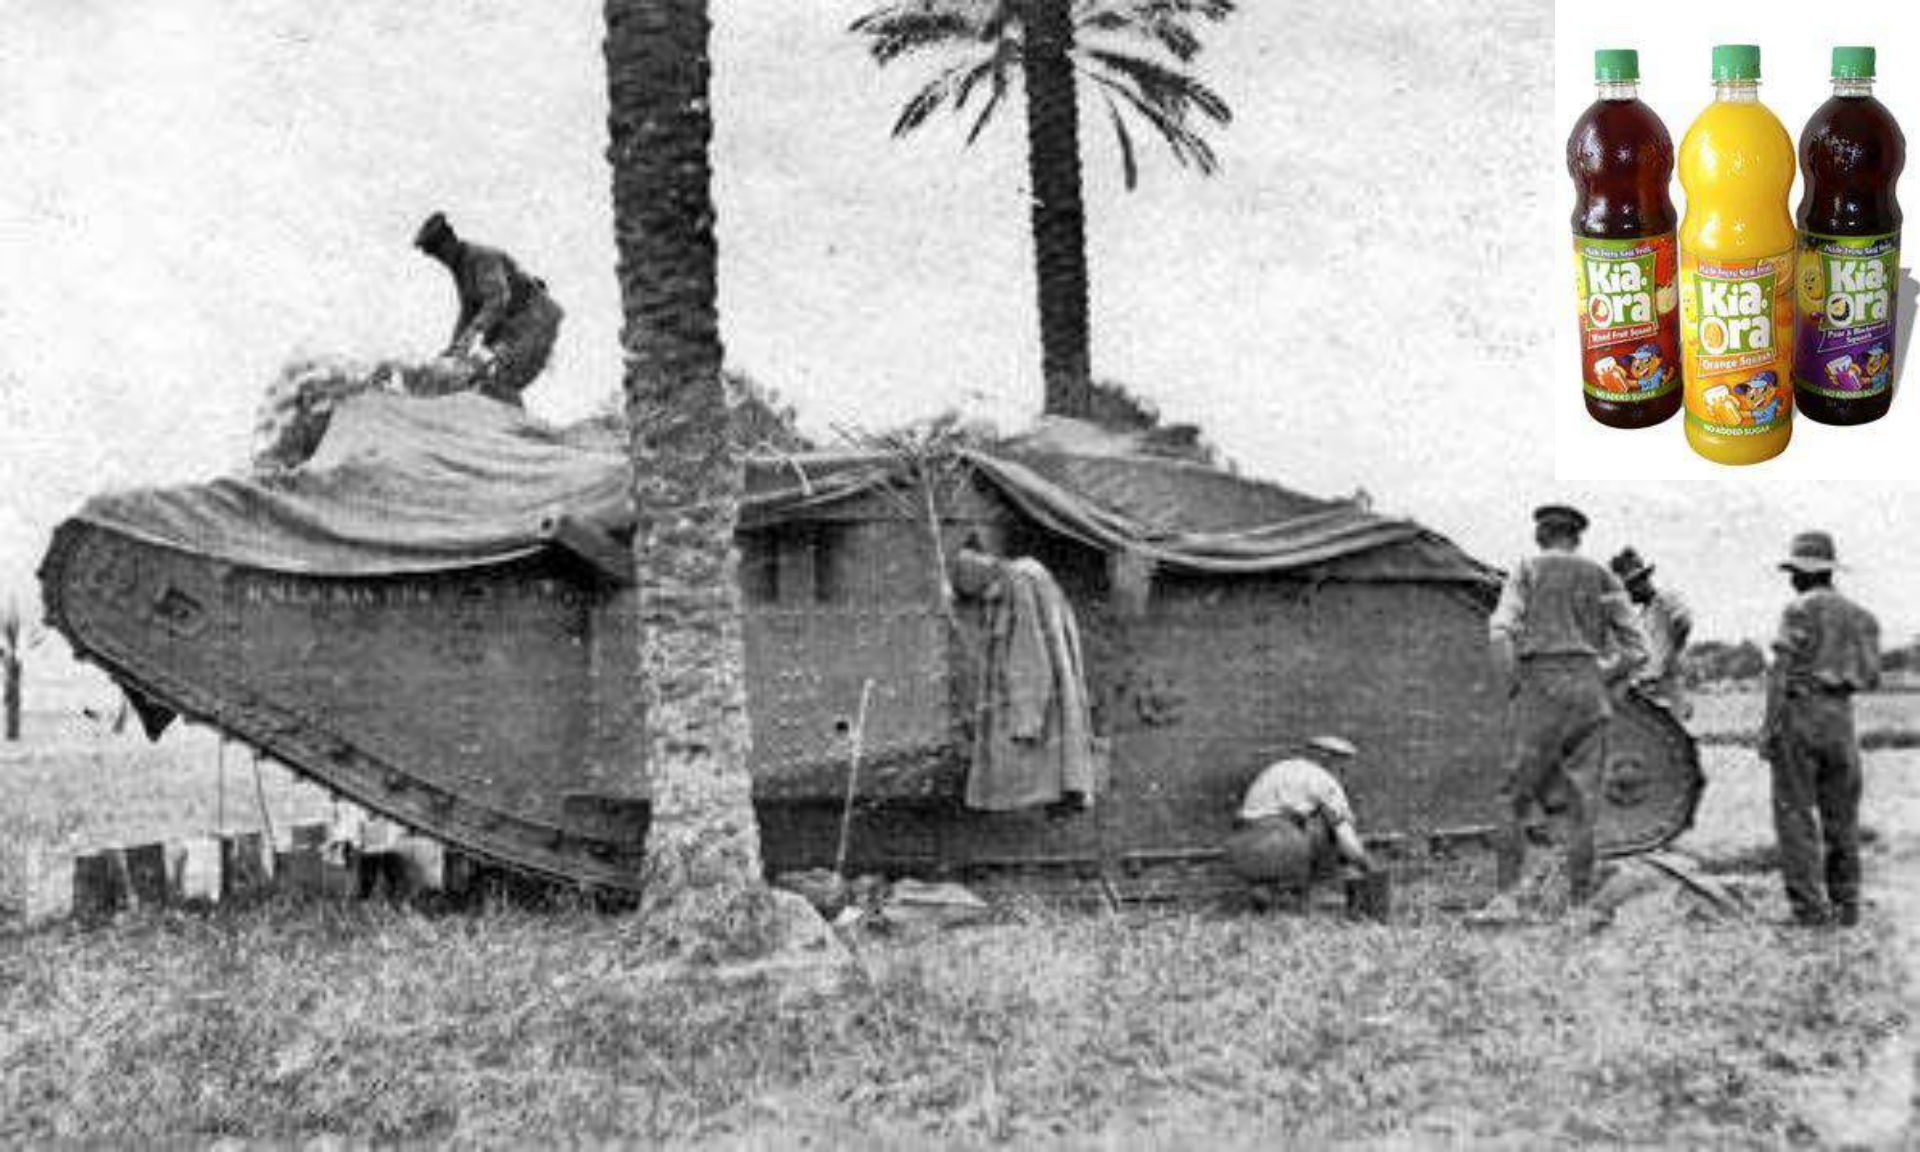
טנק ה"נקבה" הנראה כאן קיבל את השם "קֵה אֹרֶה". בשפה המאורית, משמעות הביטוי היא "שתהיה בריא", במובן של "לך לשלום". השם הזה ניתן לפני מלחמת העולם הראשונה לסידרת משקאות קלים ששווקה באוסטרליה ואחרי כן גם באנגלייה. התצלום בן ימינו שבפינה הימנית לעיל, מעיד שהמשקה הזה משווק עד היום. בתצלום המרכזי נראה הצוות עוסק בהסוואת הטנק ע"י רשת וענפים.

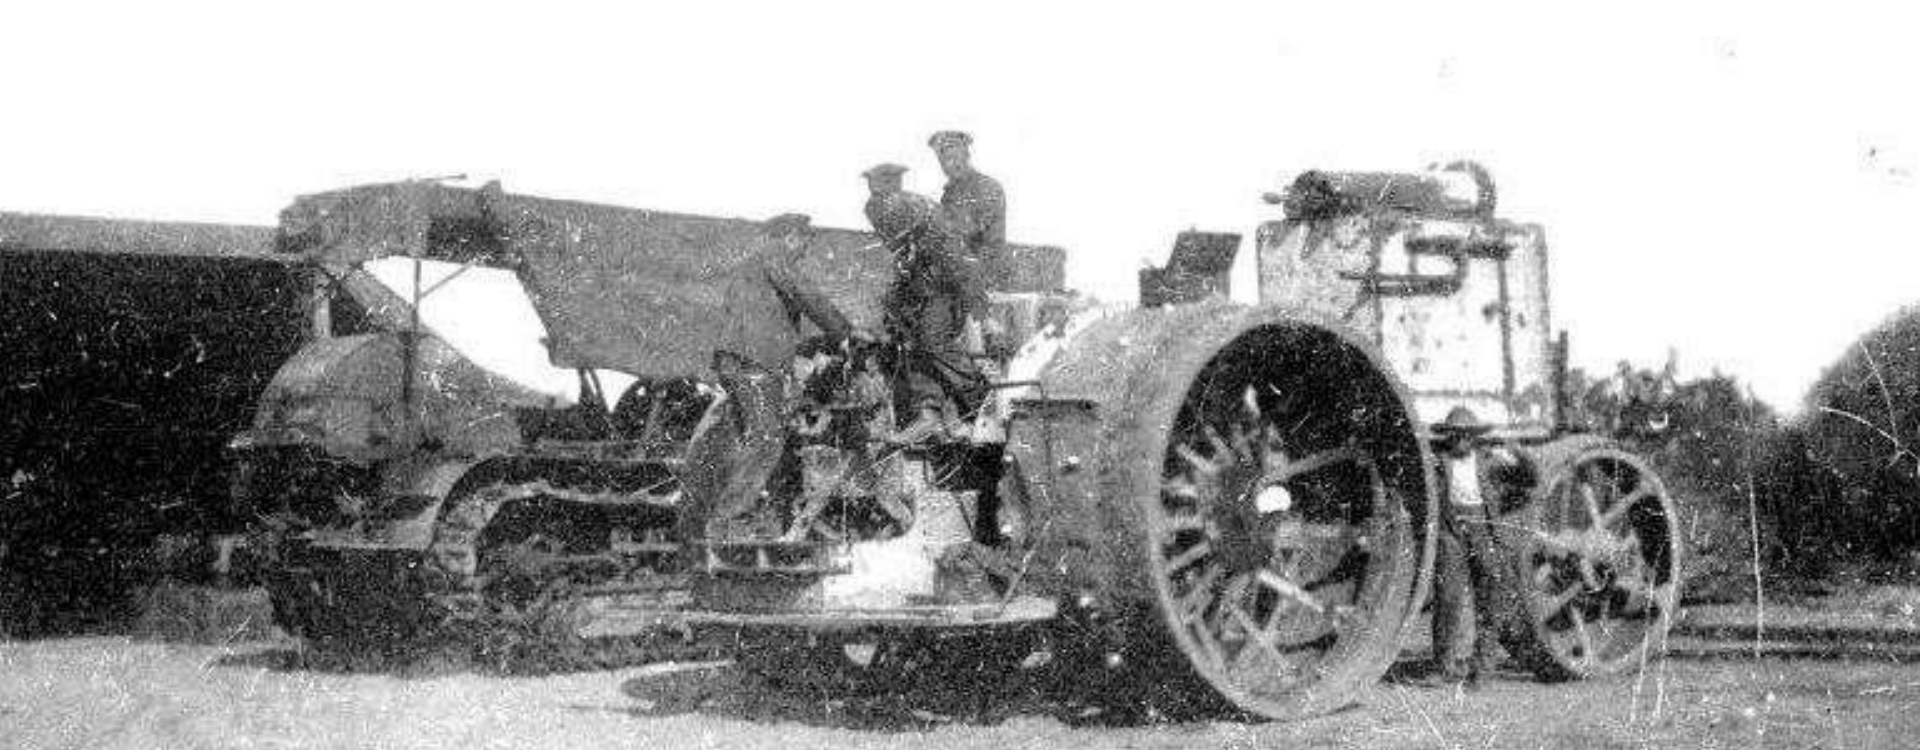
התקלות הרבות שפקדו את הטנקים השחוקים והבלויים היו עלולות להוציא אותם מהשירות עוד לפני שראו קרב. אך יחידה E התברכה בצוות מכונאים מוכשר, שהיה מצויד היטב ואשר ידע לפתור את כל הבעיות הטכניות שבהן נתקל, כך שכל הטנקים היו שמישים בבוא זמנם לצאת לקרב. בתצלומים: חלק מהציוד הכבד שסייע למכונאים לחלץ טנקים שנתקעו בשטח ולהביאם לסדנה.

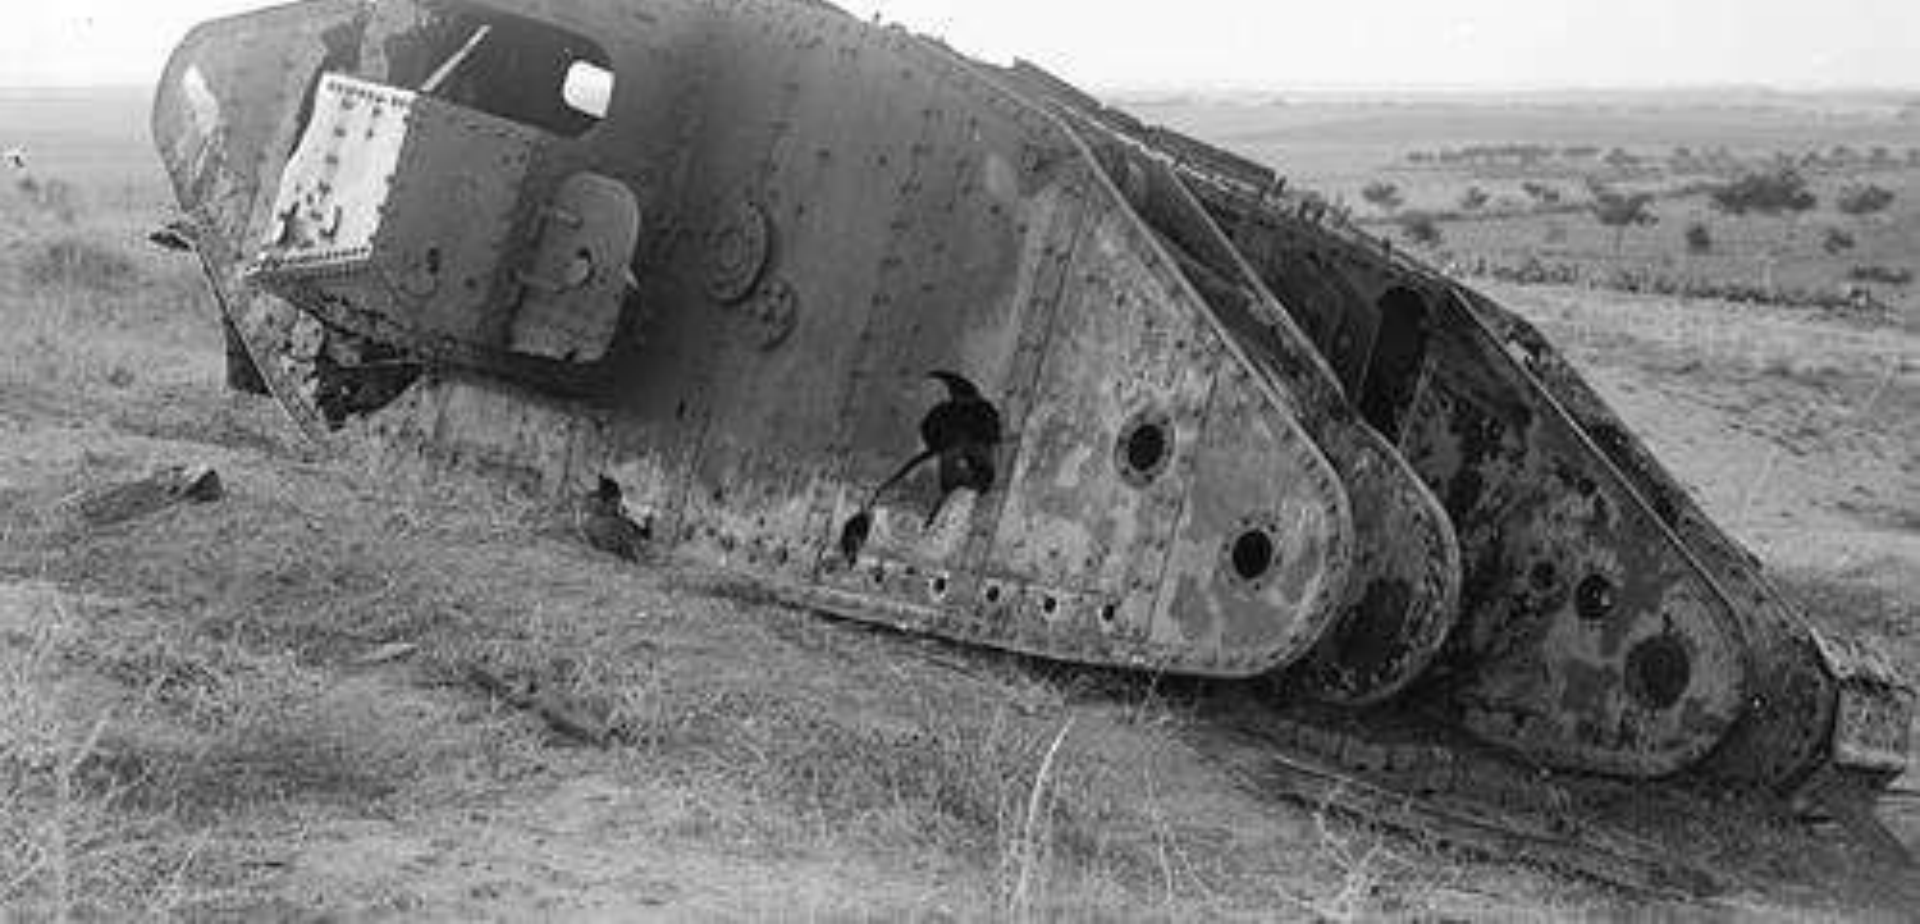
שרידי הטנק War Baby במקום  
שבו נפגע על גבעת  
"המוצב הקדמי" הטורקי

יומן הקרב של היחידה שאליה סופח הטנק War Baby, מספר בפירוט איך הוא נפגע: "ב-19.4-ב-07.30 הופנה מפקד הטנק, לפטננט מישנה בריין, אל גבעת 'המוצב הקדמי' (של הטורקים). ל/מ בריין כבש את הגבעה תוך גרימת נפגעים רבים (לטורקים)... אחרי שהטנק השמיד את גדרות התיל הוא חזר לחי"ר והודיע שהגבעה אינה מאוישת. אבל החי"ר לא יכול היה להתקדם בגלל ההפגזה. הטנק חזר לבדו אל הגבעה, מול מכונות היריה של האוייב. שם הוא נפגע מפגז שהוציאו מכלל פעולה. ל/מ בריין, שגילה אומץ ותושייה בכל הקרב, חילץ את צוותו והצליח להחזירו בשלום."

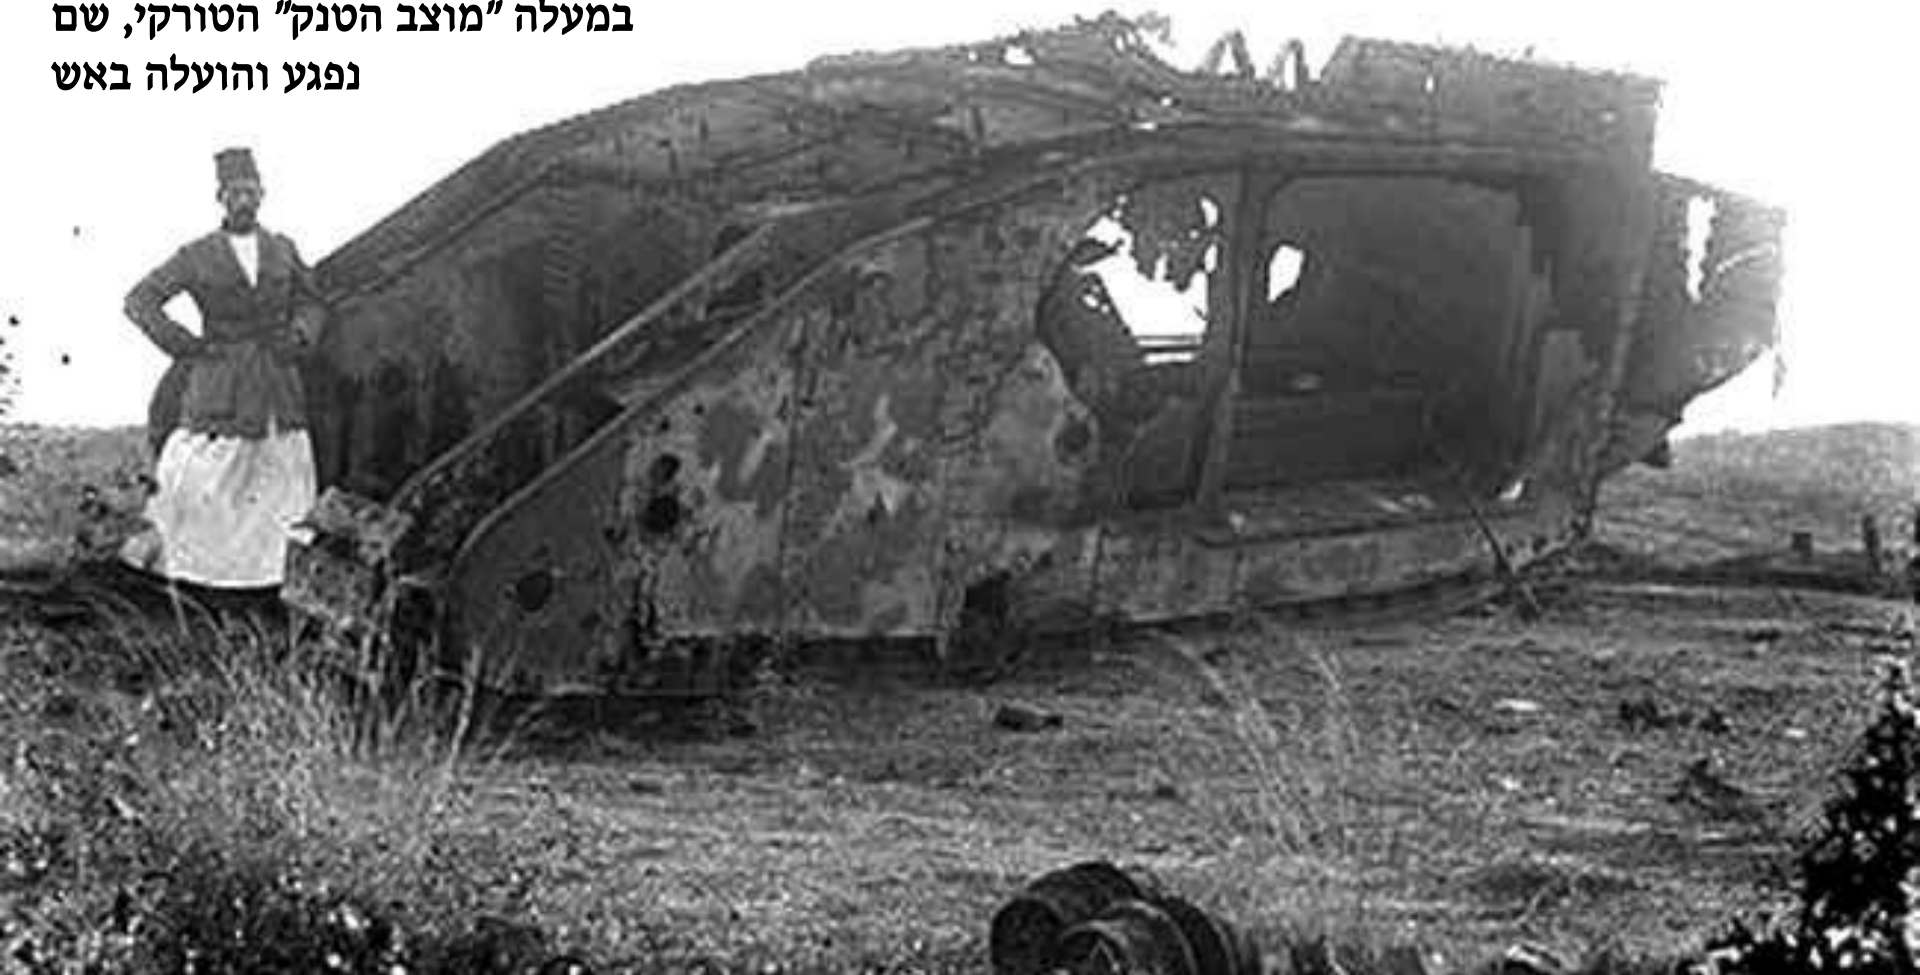
בתצלום: שרידי הטנק "נאטי",  
במעלה "מוצב הטנק" הטורקי, שם  
נפגע והועלה באש

הטנק "נאטי" צורף לדיוויזיית החי"ר ה-54, שהוטל עליה לכבוש את "המוצב הקדמי" הטורקי המבוצר היטב, ממזרח לעזה. "נאטי" יצא בראש החי"ר ב-7.30 בבוקר, אך משך לעברו אש תותחים כבדה, שמנעה מהחי"ר ללכת בעיקבותיו. כשטיפס לבדו לעבר המוצב, ירו עליו ארבעה תותחי שדה בכינון ישיר, פגעו בו והוא נעצר. הצוות נחלץ והעלה את הטנק באש, כדי שלא ייפול לידי הטורקים, אולם אז הוא הוקף על ידי חי"ר טורקי ונפל בשבי. המפקד, לפטננט קאר, נכווה קשות כשהטנק נפגע ומת מפצעיו בבית חולים טורקי. שרידיו השרופים של "נאטי", שנותרו בשטח, זיכו את הגבעה בכינוי "מוצב הטנק".
