# הטנקים הראשונים בארץ ישראל

נספח למצגת  
"אגוז קשה:  
עזה 1917"

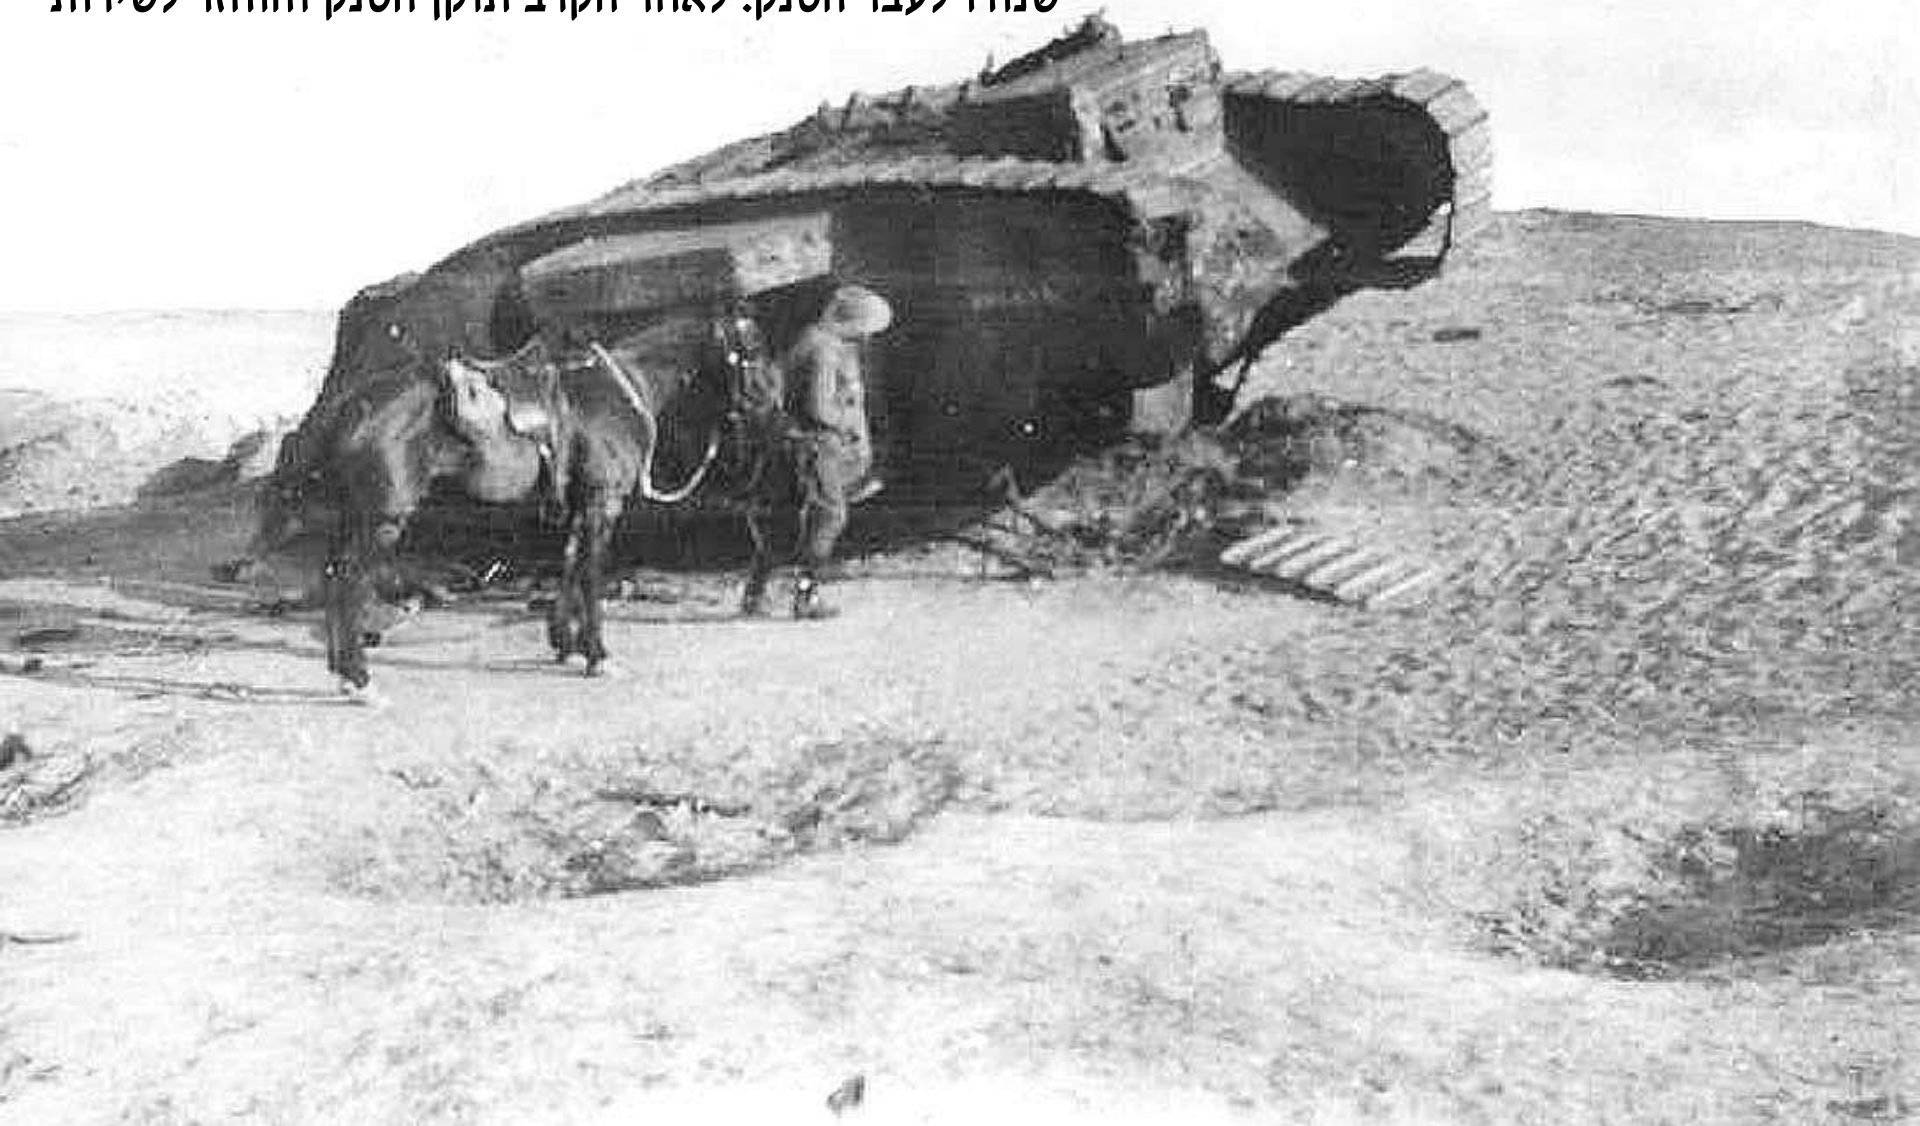
פרש אוסטרלי מתבונן בטנק "קיה אורה", שנפגע בקרב  
בדיונות. בקידמת התצלום נראים בבירור שני מכתשי פגזים,  
שנורו לעבר הטנק. לאחר הקרב תוקן הטנק והוחזר לשירות
